| <b>spontaan advies op 20 / 12 / 2021 over</b> <i>nodige werken lokaal KLJ Lichtaart</i> | |
| <b>Advies:</b> <ol style="list-style-type: none"> <li><b>1.</b> Voorzie een nieuwe garagepoort aan de lokalen van KLJ Lichtaart om duurzaamheid en veiligheid te waarborgen.</li> <li><b>2.</b> Zorg voor een duurzame oplossing omtrent het wederkerende wateroverlast aan de lokalen van KLJ Lichtaart.</li> </ol> | |

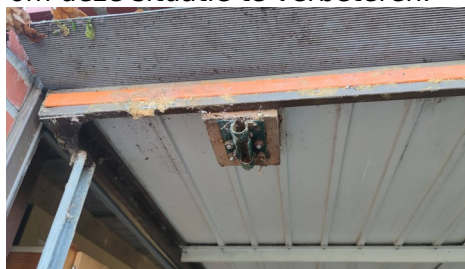
Ondanks de goede pogingen van gemeente Kasterlee om de garagepoort beter te beveiligen door extra sloten op de poort te bevestigen is dit volgens ons geen duurzame oplossing. Door deze te gebruiken is de garagepoort ook niet meer toegankelijk langs de buitenkant. Wanneer de garagepoort wordt vervangen zou deze ook beter geïsoleerd moeten worden. De verwarmde binnenlokalen zijn namelijk rechtstreeks verbonden met deze ruimte, enkel gescheiden door een binnendeur. Om energieverlies te voorkomen en te werken aan SDG 13 (klimaatactie) en SDG 9 (Infrastructuur) lijkt het ons daarom ook aangegeven om een beter geïsoleerde garagepoort te plaatsen. Ook een betere afdichting lijkt ons noodzaak om het wederkerend waterprobleem te verhelpen. Een betere afdichting zal echter niet volstaan, om wateroverlast te voorkomen zou er een duurzame oplossing moeten komen.

1) Voorzie een nieuwe garagepoort aan de lokalen van KLJ Lichtaart om duurzaamheid en veiligheid te waarborgen.

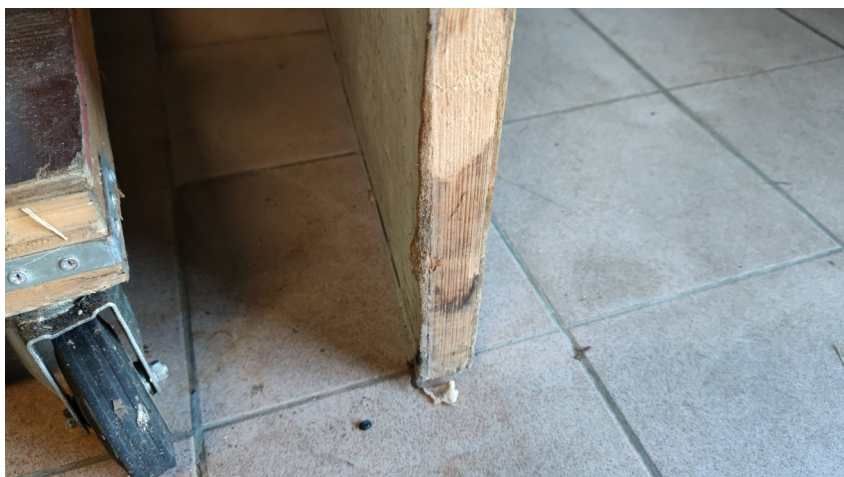
Naast een beter afsluitende garagepoort lijkt het ons opportuun om ook een duurzame oplossing te voorzien. KLJ Lichtaart voorziet al dat hun materialen op een hoogte staan om de overlast te beperken. Echter schimmelt de deur naar de lokalen door het steeds opnieuw nat worden. (zie bijgevoegde foto's)

*Afbeelding 1: Schimmel aan binnendeur*

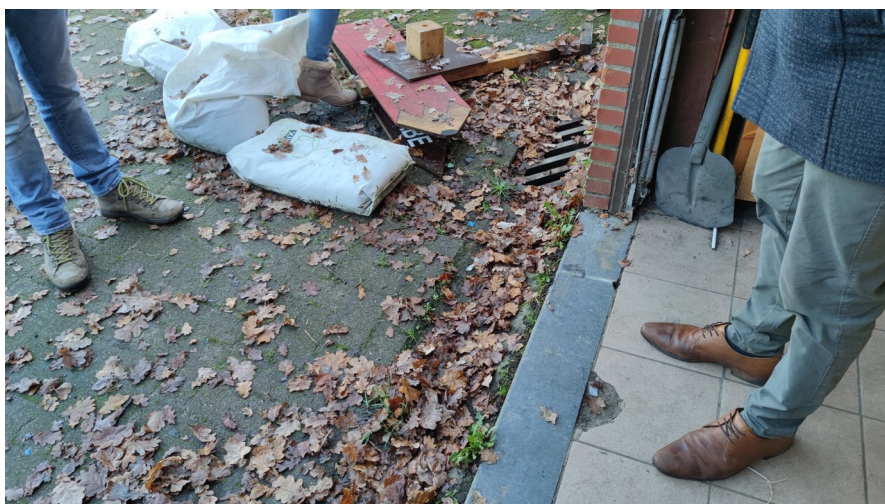
Het grootste probleem lijkt ons het afvoerputje dat naast de garagepoort ligt. De garage ligt duidelijk op het laagste punt. Bij hevige regenval stroomt het water van het dak, over de koer, in de garage.

*Afbeelding 2: Afvoer voor garagepoort en afvoerputje naast garagepoort*

KLJ Lichtaart maakt geregeld deze goot proper maar tijdens de herfstmaanden is dit echter niet bij te houden. Wij stellen voor om de goot voor de garagepoort dieper te maken en het rioolputje te verplaatsen naar een locatie waar het water kan overstromen (naast de lokalen waar nu paletten staan, zie foto). Zo zal het waterprobleem hopelijk voor een langere tijd verholpen worden.

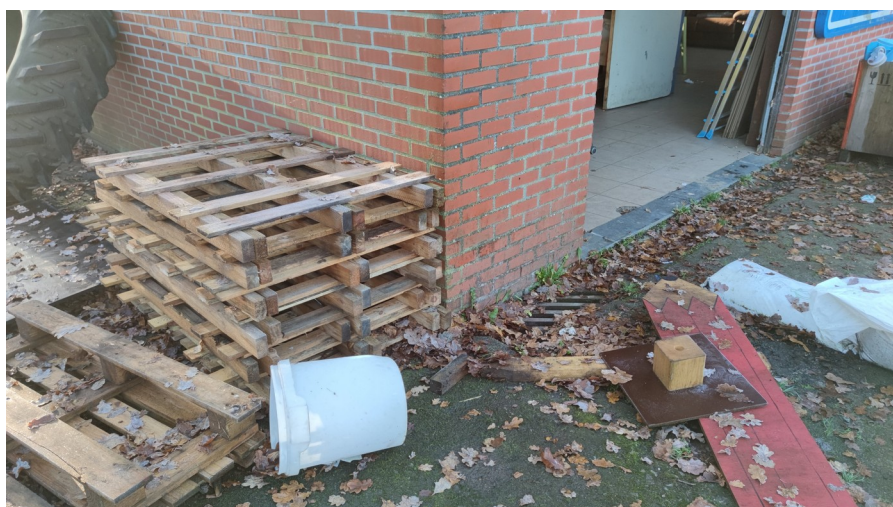
*Afbeelding 3: Rioolafvoer verplaatsten naar waar nu paletten liggen, goot dieper maken*
